~~~~~  
**技術報告**  
~~~~~

地籍圖重測與重測後發生震災因應之探討¹
**The Management of Cadastral ReSurveying and Cadastral Revision
Surveying after Earthquake**

洪輝雄²
Hui-Hsiung Hung

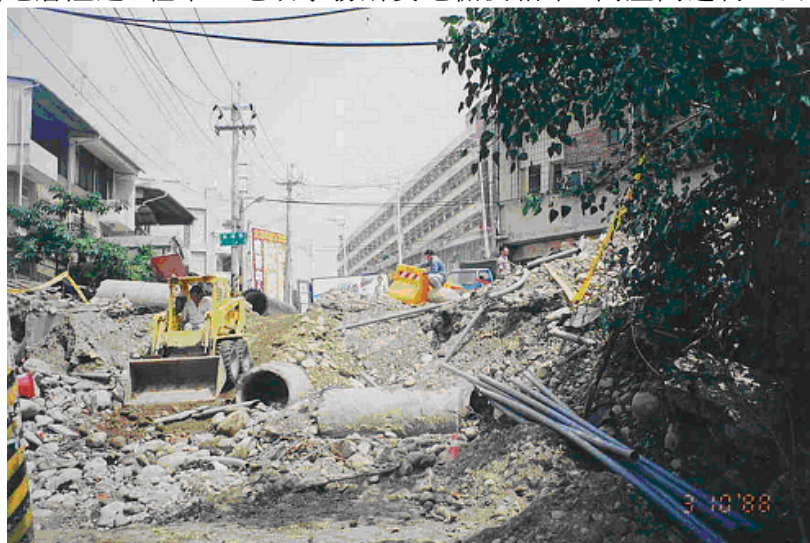
圖 4-2 大觀段中台醫護技術學院附近災後高差高達約 5 公尺

台中市大坑地區，大觀段中台醫護技術學院附近，該區域原為平坦道路，因九二一地震造成地層隆起，經中正地政事務所實地檢測結果，高差高達約 5 公尺(圖 4-2)。

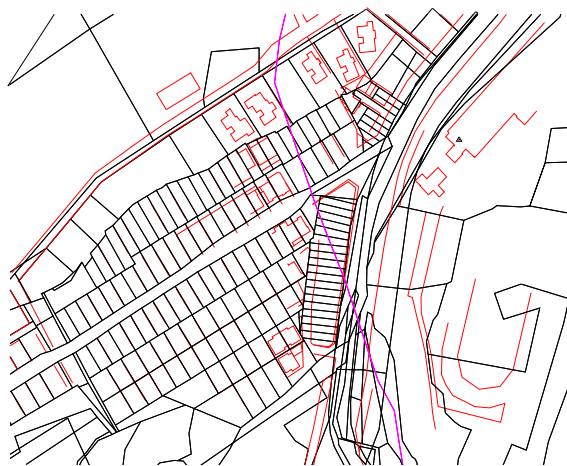
圖 4-6 大觀段局部地區現況圖與地籍圖套圖

現況圖與地籍圖套圖[經套圖分析顯示斷層帶以西中間大部份區域現況與地籍線皆符合，以東部份則位移高達四公尺。紅線為現況圖，黑線為原地籍線，粉紅色線為斷層線。]（圖 4-6）。

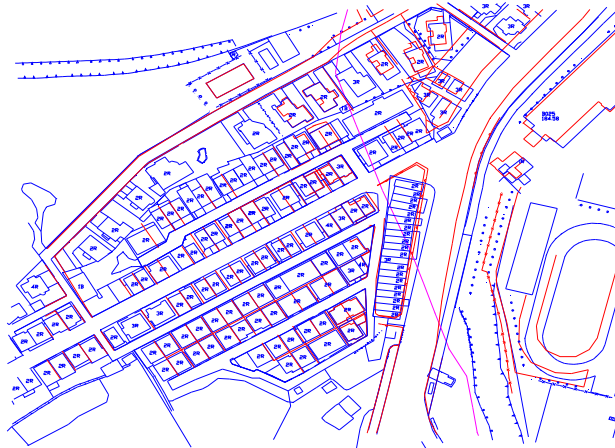
圖 4-7 大觀段局部地區現況圖與航測圖套圖

現況圖與航測圖套疊[顯示確定斷層帶以西部份地籍相對位置並未因地震而變動，可視為獨立轉換區域，以東部份應另行分析分為幾個轉換區域較適當。紅線為現況圖，藍線為航測圖，粉紅色線為斷層線。](圖 4-7)。
